# اعادة تأهيل قنطرتي فم ترعتي نجع حمادي الغربية والشرقية

# Rehabilitation of West and East Canals of Naga Hammadi Barrage

## احلال وتجديد قنطرتى فمى ترعتى نجع حمادى الغربية والشرقية

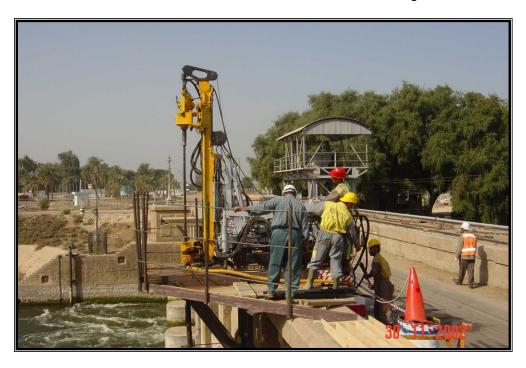
الصورة توضح اعمال التخريم وتثبيت ماكينة التخريم

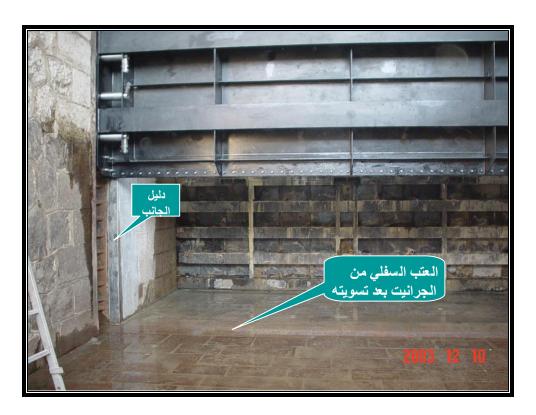
البوابة الجديدة بعد تركيبها ويظهر في الصورة اعلى الفرش من الجرانيت

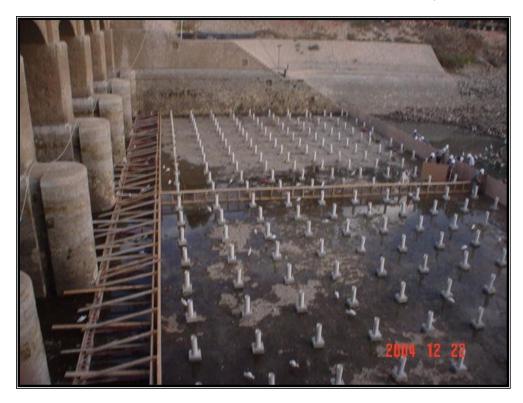
الصورة توضح مواسير الصرف التى وضعت قبل فى البلاطة الخرسانية الجديدة قبل وضع حديد التسليح وصب الخرسانة فى خلف فم ترعة نجع حمادى الغربية

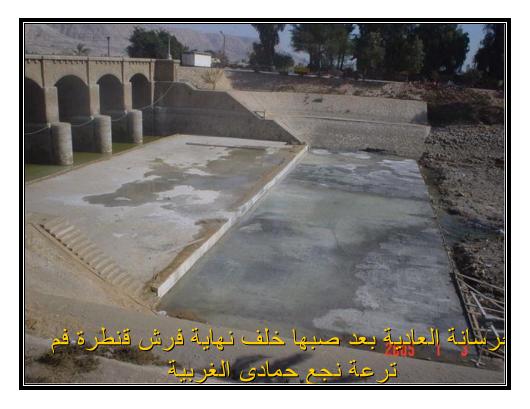
الصورة توضح البلاطة الخرسانية الجديدة بعد الصب وكذلك الخرسانة العادية التي تم صبها خلف هذة البلاطة

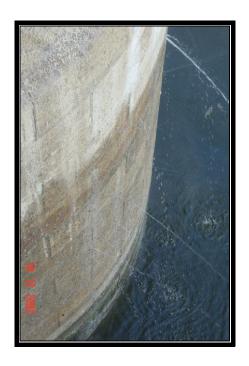
وجود تسرب للمياة من الدعامات اثناء اجراء تجارب ضغط المياة

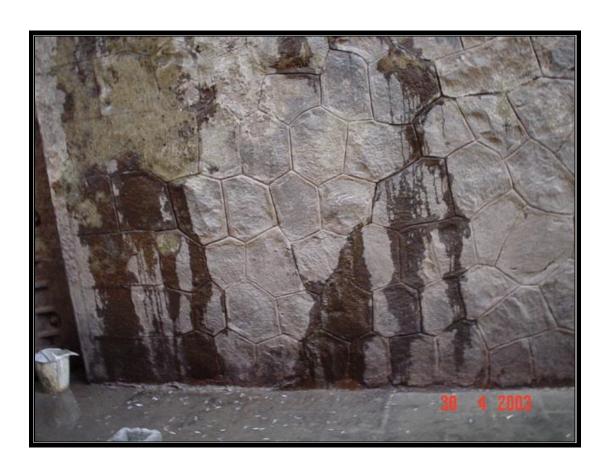
صورة توضح ظهور مياة رشح في الدعامات والحوائط قبل الترميم

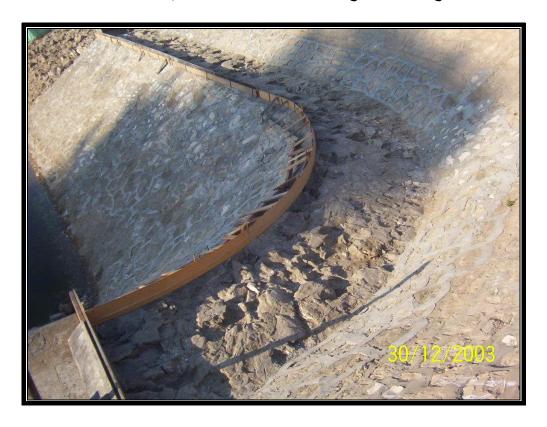
التكاسى خلف قنطرة ترعة نجع حمادى الغربية بحالة متدهورة وبها فجوات وتم ترميمها واصلاحها ووضع طبقة خرسانة عادية بسمك

المسطاح الاوسط اثناء اعمال الترميم وقبل صب الخرسانة في ترعة نجع حمادى الغربية وقبل صب الخرسانة

- 15 سم على المسطاح الاوسط على منسوب (64.40) حيث تم اتباع الخطوات الاتية:
  - 1. تنظيف الاتربة والاحجار المفككة والحشاءش في البداية وقبل بدء العمل
- 2. دفع تيار من المياة على التكاسى من ميول واسطح افقية للتنظيف من كل العوالق التي يصعب ازالتها يدويا
  - 3. وضع احجار جديدة في الفجوات على ميول التكاسى بحيث تكون مقاربة في اللون للاحجار الموجودة
    - 4. يتم وضع المونة اللزمة بعد ذلك
- 5. يتم وضع بلاطة خرسانية على المسطاح الاوسط منسوب 64.40 بسمك 15 سم من الخرسانة العادير رتبة (B15) حيث ان حالة المسطاح متدهورة وبة فجوات كثيرة

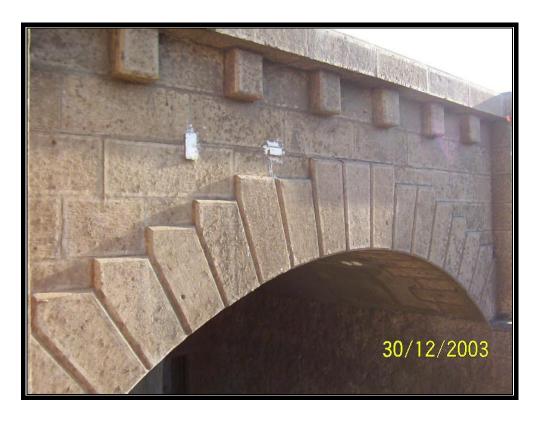
وضع ال (ال Movement Indicator) على حوائط ترعة نجع حمادى الغربية

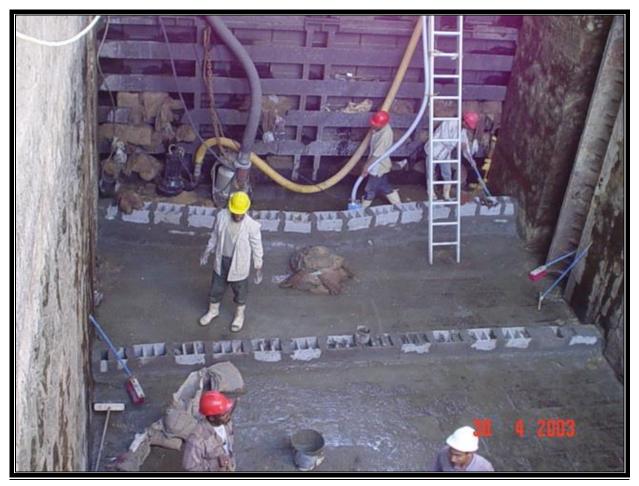
اتمام اعمال النزح والتجفيف داخل الفتحات

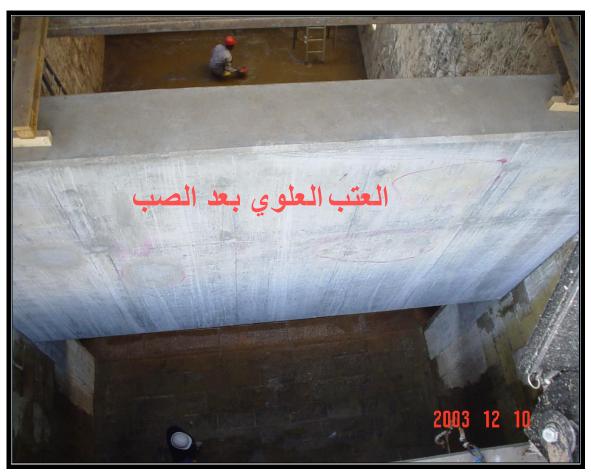
الصورة توضح الكمرة الجديدة بعد الصب ويضهر من اسفل الاعمدة على الجانبين التي ترتكز عليها الكمرة

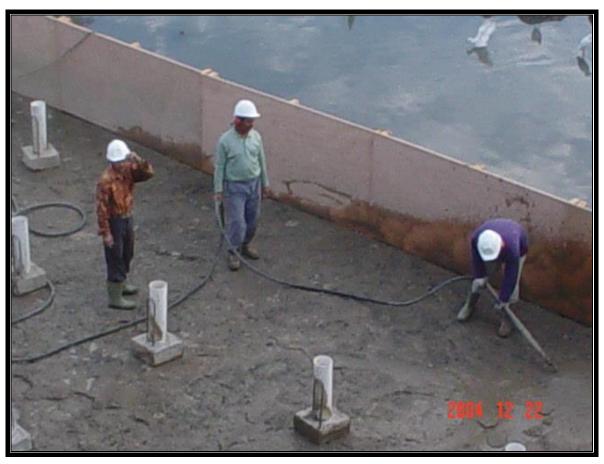
اعمال النظافة للفرش القديم قبل وضع الفرش الجديد ويظهر في الصورة شكل مواسير الصرف والقاعدة الخرسانية المثبتة بها من اسفل

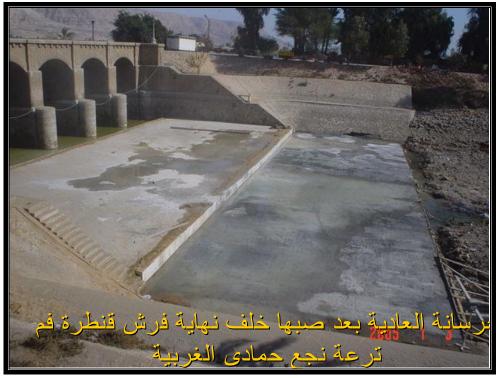
الصورة توضح البلاطة الخرسانية الجديدة بعد الصب وكذلك الخرسانة العادية التي تم صبها خلف هذة البلاطة لردم اماكن النحر في الخلف
